# Untersuchung der technischen Nutzungsdauer von Schlauchlinern

Ergebnisse aus Literaturrecherche,  
Interviewkampagne und Datenauswertung

Bericht im Projekt SEMA Berlin 3

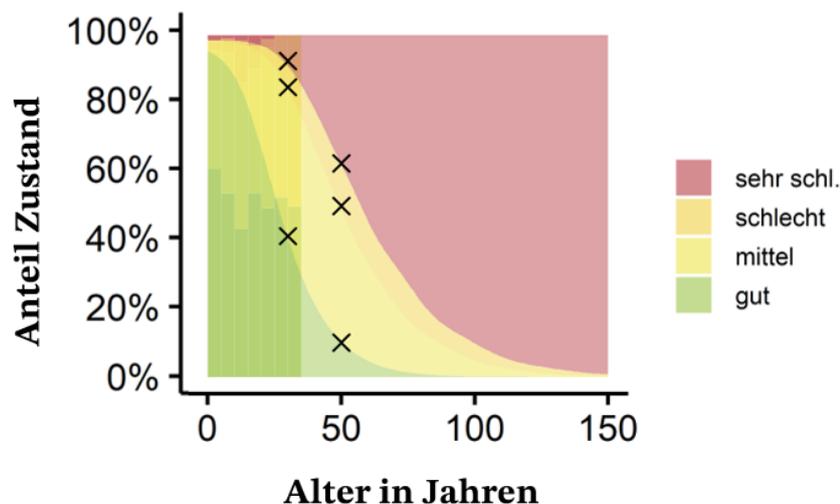
Abbildung 1: Angenommene Überlebenskurven zur Modellierung des Alterungsverhaltens von Berliner Linern; kalibriert über markierte Punkte bisheriger Annahmen des Projekts SEMA Berlin

Wie bereits das Projekt SEMA-Berlin 2<sup>1</sup> (KWB, 2020) zeigte, kann das bisherige Alterungsverhalten von Kanalnetzen bei guter Datenlage mit hoher Genauigkeit in einem Modell (SEMAplus) abgebildet werden und stellt die zum heutigen Stand der Technik beste Möglichkeit dar, die zukünftige Zustandsentwicklung zu simulieren. Diese Alterungsmodellierung erfolgt im Wesentlichen auf der Grundlage kalibrierter Überlebenskurven für Materialkohorten in Form von Gompertz-Verteilungen (Riechel, 2021). Mithilfe dieser Überlebenskurven kann für jeden Zeitpunkt der Nutzungsdauer kohortenscharf die Wahrscheinlichkeit eines bestimmten Zustands für eine Kanalhaltung berechnet werden. Die Bestimmung der Überlebenskurven jeder Kohorte erfordern dabei präzise Kalibrierungswerte, idealerweise über die gesamte Nutzungsdauer verfügbare Zustandsdaten. Abbildung 1 zeigt die Überlebenskurven für Schlauchliner im Berliner Kanalnetz, die auf der Grundlage von Zustandsdaten von Berliner Schlauchlinern und weiterer Annahmen im Projekt SEMA-Berlin 2 2019 kalibriert wurden. Diese Überlebenskurven sind Teil des SEMAplus Strategiesimulators, mit dem die Berliner Wasserbetriebe im Rahmen ihrer strategischen Sanierungsplanung die erforderlichen Sanierungslängen und -verfahren als Grundlage für ihre Investitionsplanungen seit 2020 berechnen. Die Simulationen der Kanalnetzentwicklung in Berlin haben ergeben, dass das Alterungsverhalten der Schlauchliner einer von mehreren entscheidenden Faktoren für die Ausrichtung der Kanalsanierungsstrategie ist. Somit besteht ein direkter Zusammenhang zwischen Überlebenskurven und Investitionsplanung. Um so wichtiger ist es daher, eine möglichst genaue Kalibrierung der Überlebenskurven für Schlauchliner vornehmen zu können.

Die in den kommenden Abschnitten präsentierten Informationen und Erkenntnisse sollen einen Überblick über den derzeitigen Stand von Forschung und Praxis über die technische Nutzungsdauer von Schlauchlinern geben. Darüber hinaus sollen die Erkenntnisse dieses Berichts als Grundlage für die Überarbeitung der in Abbildung 1 dargestellten Alterungskurven bei den Berliner Wasserbetrieben sowie für weitergehende Forschungsarbeiten dienen und entsprechende Handlungsempfehlungen für eine zukünftig noch bessere Abschätzung des Alterungsverhaltens und der Nutzungsdauer von Schlauchlinern geben.

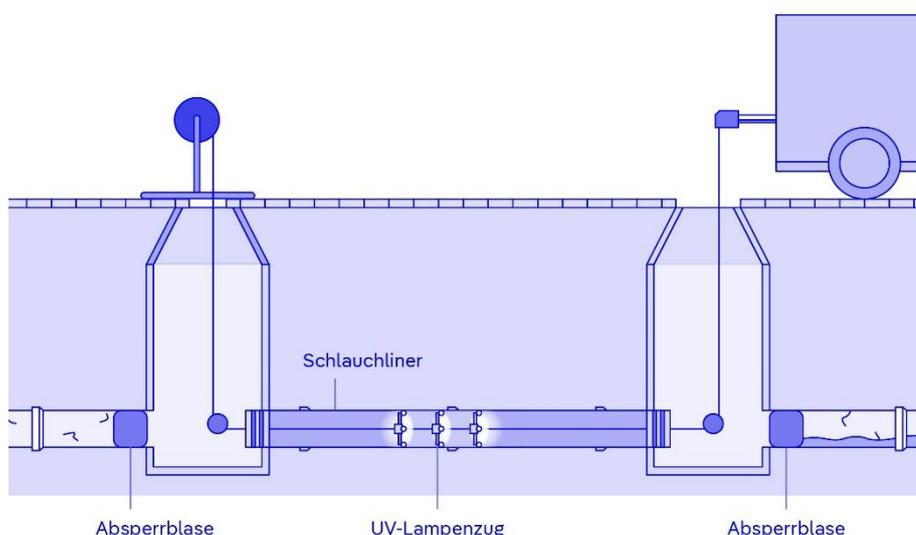
Abbildung 2: Härtungsprozess eines eingebauten Liners mittels eines UV-Lampenzugs

Bei der wärme-initiierten Härtung sind die Temperaturverläufe des Warmwassers bzw. des Wasserdampfs gemessen an der Außenseite des Schlauchs im Schachtbereich wichtig, um den Härtungsprozess zu überwachen. Bei der UV-initiierten Härtung kommen dagegen neue Steuerparameter (wie beispielsweise Lichtintensität, Lampenzuggeschwindigkeit, Anzahl der Lagen im Liner etc.) zum Einsatz. Letztere erfolgt mithilfe von UV-Lampenzügen, die eine genau mit dem Hersteller abgestimmte Lichtintensität (gleichmäßig im gesamten Querschnitt: Sohle – Kämpfer – Scheitel) und Geschwindigkeit beim Durchziehen aufweisen müssen. In Abbildung 2 ist dieser Härtungsprozess eines eingebauten Liners mithilfe von UV-Lampenzügen schematisch dargestellt. Die Überwachung und Prozesssteuerung erfolgt über die Messung der Innentemperatur des Liners mithilfe eines Infrarotsensors der UV-Anlage (Buchner et al., 2021).

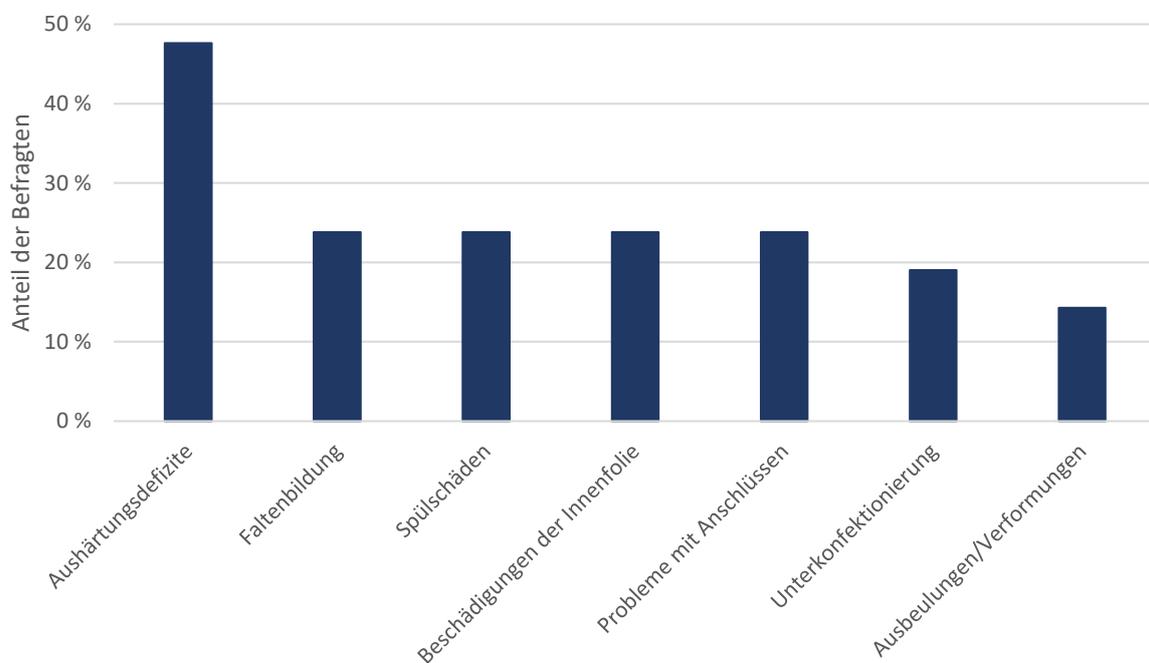
Abbildung 4: Häufigkeit der Nennungen von möglichen nutzungsdauerbeeinflussenden Problemen im Zusammenhang mit Linern (Mehrfachnennungen möglich)

Die 21 Interviewten (nicht nur Betreiber) wurden zu ihren Einschätzungen über typische Schäden und Probleme im Zusammenhang mit Linern und deren Auswirkungen auf die Nutzungsdauer der Systeme befragt. Dabei basierte die Nennung der Schäden und Probleme auf persönlichen Erfahrungen und Einschätzungen der Interviewten und stellt keine Erhebung tatsächlich in Kanalnetzen vorkommender Schadenshäufigkeiten dar. Eher zeigt die hier beschriebene Analyse, welche Schäden und Probleme am stärksten im Fokus der verschiedenen Expert:innen standen. Wie in Abbildung 4 dargestellt, wurden, mit möglichen Mehrfachnennungen, Aushärtungsdefizite ca. 48 %, Faltenbildung, Spülschäden, Beschädigung der Innenfolie und Probleme mit Anschlüssen jeweils ca. 4 %, Unterkonfektionierung ca. 19 % und Ausbeulungen/Verformungen

ca. 14 % von insgesamt 21 Befragten genannt. Außer den genannten Aushärtungsdefiziten sind alle hauptsächlich genannten Schäden und Mängel optisch feststellbar.

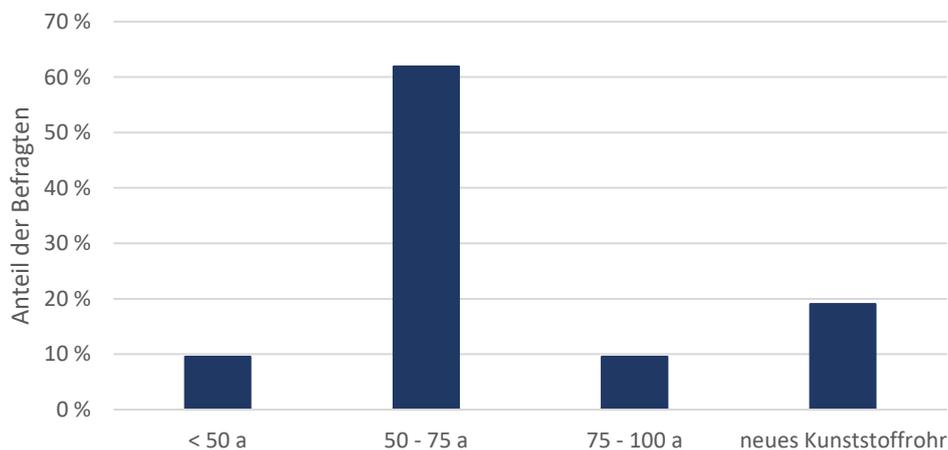
Abbildung 5: Einschätzung der Nutzungsdauer von Linern aus den 21 geführten Interviews

Liner sind für eine Nutzungsdauer von 50 Jahren ausgelegt, an denen sich die meisten Einschätzungen der Interviewten orientieren. Jedoch sind viele Interviewte auf Basis ihrer Erfahrungen einer längeren Haltbarkeit als 50 Jahre optimistisch gegenüber eingestellt. So fiel vermehrt die Einschätzung, dass Liner unter idealen Einbaubedingungen und ohne chemische Belastung oder Spülschäden im Laufe des Betriebs länger halten, als bisher angenommen. Die Mehrheit der 21 Interviewten schätzt die Nutzungsdauer von Linern auf 50 Jahre und mehr ein, mit einigen, die sogar 75 Jahre oder länger erwarten. Einige vergleichen die Haltbarkeit von Linern sogar mit neuen, werkseitig hergestellten Kunststoffrohren, die nach einigen Quellen über 100 Jahre halten können (Folkman, 2014), (Meerman, 2008), (Whittle and Tennakoon, 2005). Die Grafik in Abbildung 5 zeigt die Verteilung dieser Einschätzungen. Es gilt zu beachten, dass sich die Bezifferungen der Nutzungsdauer von Linern lediglich auf Einschätzungen der Interviewten beziehen, die auf Basis unterschiedlicher Kenntnis- und Erfahrungsstände getroffen wurden.

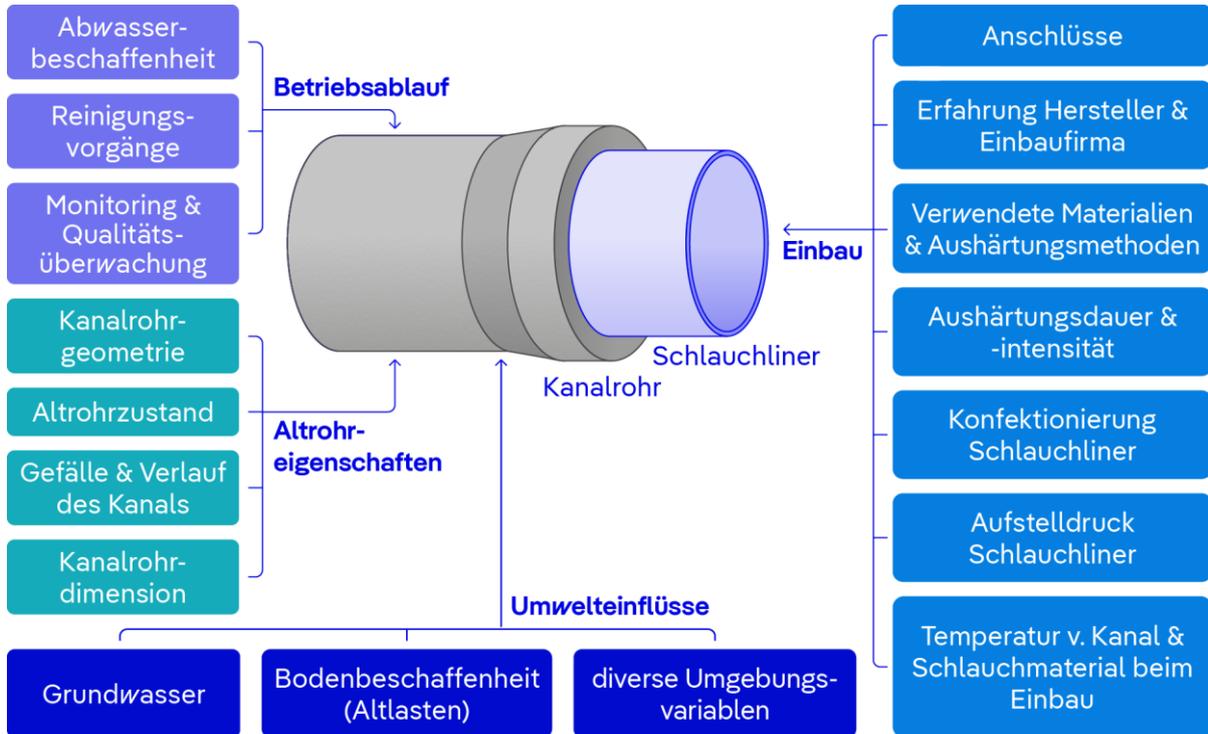
Abbildung 6: Faktoren, die die Nutzungsdauer des zusammengesetzten Systems von Liner und Altrohr beeinflussen können

- Innerhalb der Interviews sowie der Literaturrecherche aus Kap. 3 wurden eine Vielzahl an Einflussfaktoren benannt, die sich auf die Nutzungsdauer einer gelinerten Haltung auswirken können. Abbildung 6 stellt eine Zusammenfassung dieser Einflussfaktoren aufgeteilt in die Hauptgruppen Einbau, Umwelteinflüsse, Altrohreigenschaften und Betrieb dar.

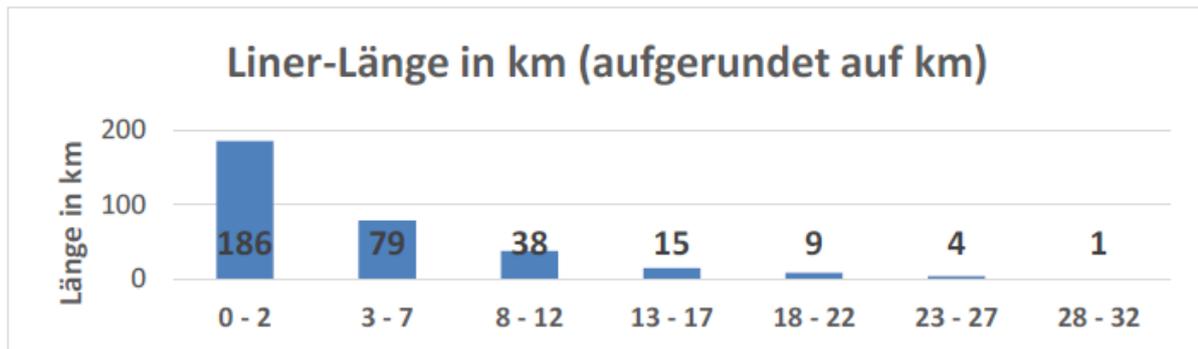
Abbildung 7: Verteilung der Linerlängen (aufgerundet auf ganze km; Ordinate) der ausgewerteten Liner für die Lineraltersgruppen zum Zeitpunkt der Inspektion (Abszisse); Abbildung BWB

In Abbildung 7 ist die Längenverteilung der jeweiligen Lineralter zum Zeitpunkt der Inspektionen der ausgewerteten 332 km Liner dargestellt. Aus den Daten geht hervor, dass über die Hälfte der Liner (bezogen auf die Gesamtlinerlänge zum Inspektionszeitpunkt) bis zu 2 Jahre alt waren. Dies ist größtenteils auf Abnahmeinspektionen unmittelbar nach dem Linereinbau zurückzuführen<sup>8</sup>. Neben den hauptsächlich sehr jung inspizierten Linern sind jedoch auch einige ältere inspizierte im Datensatz vertreten mit ca. ca. 400 Metern (über 28 Jahre, ca. 3,4 km mit einem Alter von 23 bis 27 Jahren sowie ca. 8,1 km zwischen 18 und 22 Jahren Alter zum Inspektionszeitpunkt.

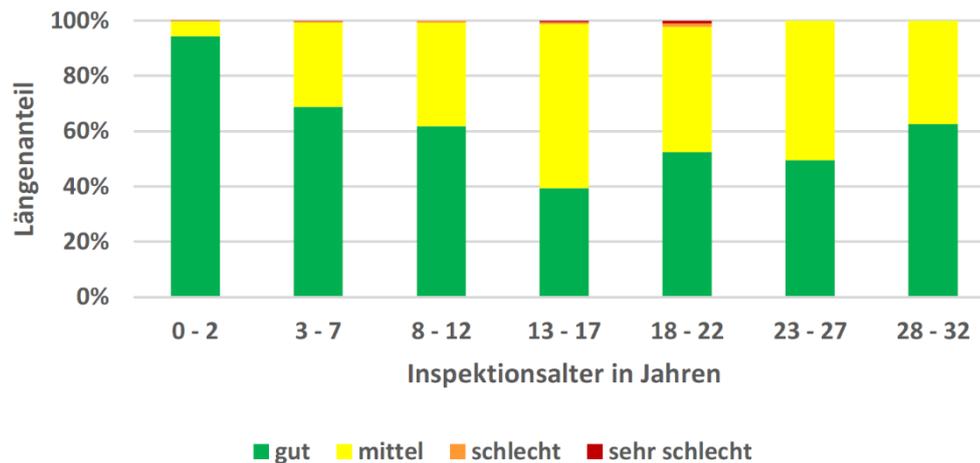
Abbildung 8: Zustandsverteilungen (Ordinate) der ausgewerteten Liner für die Lineraltersgruppen zum Zeitpunkt der Inspektion (Abszisse); Abbildung BWB

Auf Grundlage der aufbereiteten Zustandsdaten wurden die in Abbildung 8 dargestellten SEMAplus-Zustandsverteilungen für die unterschiedlichen Altersgruppen ermittelt. In allen Altersgruppen der Auswertung befinden sich zusammen insgesamt lediglich 1,5 km der betrachteten Liner in einem schlechten und/ oder sehr schlechten SEMAplus-Zustand (orange bzw. rot eingefärbt), was einem sehr geringen Anteil von lediglich knapp 0,5 % der gesamten betrachteten Liner entspricht. Die häufigsten Schäden für diese beiden sanierungsrelevanten SEMAplus-Zustandsbereiche umfassen Schäden durch Undichtigkeiten, Scherben (Löcher im Liner mit sichtbaren „Linerfetzen“), Verformungen, Oberflächenschäden, Materialabtrag und auch Wurzeln, die aufgrund der nicht vollständig durchgeführten Einsichtnahme aller Befahrungsvideos noch in den Zustandsbewertungen des schlechten SEMA-Bereichs enthalten sind. Die sanierungsrelevanten Liner-Anteile in den einzelnen Altersgruppen sind somit gering. Die Schadensanalyse durch die Einsichtnahme der Befahrungsvideos hat zudem gezeigt, dass die Schadensansprache einem großen subjektiven Einfluss der Erfasser unterliegt u.a., weil die Codes des Schadenskatalogs 11 nicht für eine ausreichende Beschreibung von typischen Linerschäden konzipiert sind. Die Nutzung des Schadenskürzels „Scherbe“ für aufgerissene Löcher im Liner sind ein prominentes Beispiel hierfür. Dazu ist die Zustandsbewertung innerhalb des Schadenskatalogs 11 derzeit noch uneinheitlich für ähnliche Defekte. Die Zustandsbewertung von aufgerissenen Löchern im Liner beispielsweise steht in keinem Zusammenhang mit der von Löchern im Liner durch fehlende Hausanschlussanbindungen. Eine Erweiterung des Schadenskatalogs 11 um linertypische Schadensbilder und deren ingenieurmäßiger Zustandsbewertung wäre für eine konsistentere Zustandsbewertung der Liner erforderlich. Eine solche Erweiterung des Schadenskatalogs ist bei den Berliner Wasserbetriebe nicht vorgesehen, da

interessante Auffälligkeit in Abbildung 8 ist der Trend zunehmender Anteile an Haltungen im guten SEMAplus-Zustand über die Altersgruppen ab 18 Jahren Inspektionsalter. Die Repräsentativität der Daten dieser Altersklassen ist durch deutlich geringere Anzahlen an Linern eingeschränkt. Deshalb werden nur die Zustandsverteilungen der Liner mit einem Alter bis zu 17 Jahren als Grundlage für die Ableitung einer aktualisierten Liner Überlebenskurve genutzt. Dieser Verlauf stellt eine geeignete Grundlage für die Anpassung der in der Einleitung (Kap. 1) beschriebenen Überlebenskurven für Liner der Berliner Wasserbetriebe im Rahmen der verfügbaren Daten dar. Die von den Berliner Wasserbetrieben aus der Datenauswertung übernommenen Annahmen für diese Anpassung werden im Folgenden beschrieben.

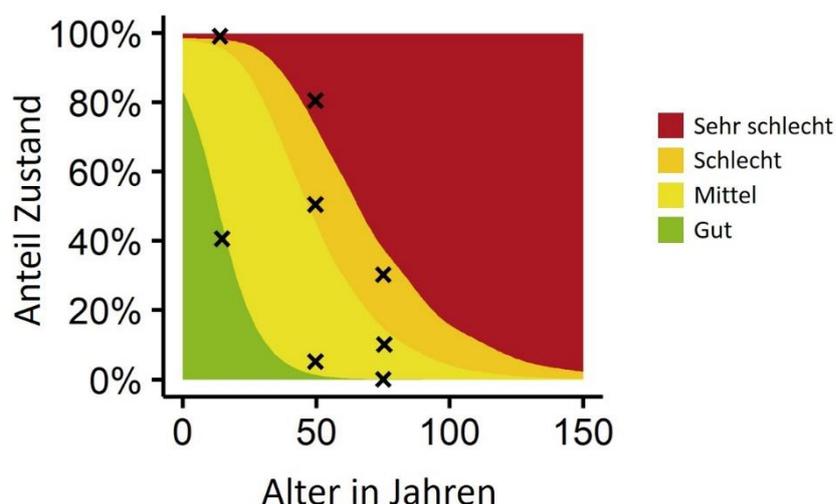
Abbildung 9: Vorschlag überarbeiteter und für die Berliner Wasserbetriebe annehmbarer Überlebenskurven zur Modellierung des Alterungsverhaltens von Linern; kalibriert über markierte Punkte aus aktualisierten Datenauswertungen, Annahmen und Schlussfolgerungen dieser Forschungsarbeit

Bei genauerer Betrachtung der aus der Kalibrierung entstehenden Überlebenskurven in Abbildung 9 zeigt sich, dass diese die Punkte der Zustandsübergänge zum Teil verfehlen. Der Grund hierfür liegt darin, dass sich die Kalibrierungspunkte nicht vollständig durch die verwendeten mathematischen Formen einer Gompertz-Verteilung (Riechel, 2021) abbilden lassen. Die Unsicherheiten der abgebildeten Überlebenskurve werden von den Berliner Wasserbetrieben in der Datengrundlage, den getroffenen Annahmen und der Abweichung der mathematischen Modellierung von den Kalibrierpunkten gesehen. Die Größenordnung der Unsicherheiten lässt sich aufgrund mangelnder zusätzlicher Daten wie in diesem Bericht beschrieben derzeit noch nicht abschätzen. Die weitere Konkretisierung der Überlebenskurve soll Ziel weiterer Forschungsaktivitäten bei den Berliner Wasserbetrieben im Rahmen der geplanten Fortführung des SEMA Berlin-Projekte sein.

Die in Abbildung 9 dargestellte Überlebenskurve für Liner wird bei den Berliner Wasserbetrieben innerhalb des SEMAplus Strategie-Simulators verwendet. Sie ist auf der Grundlage
